Een verkennend onderzoek naar de locatie van het kasteel Oldenaller

Maarten van Wispelmey

26 juli 2016

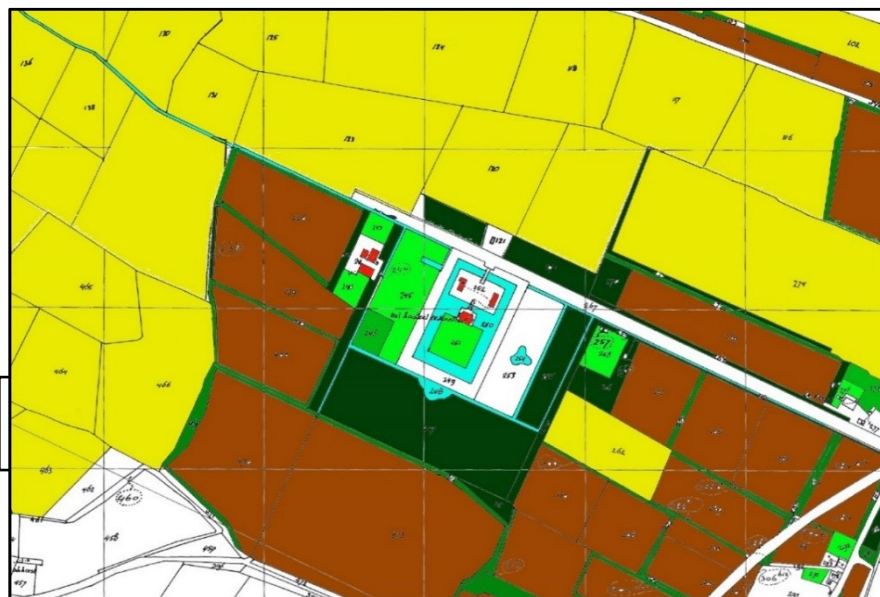
Er zijn twee argumenten om te vermoeden dat in de boomgaard, ten noordwesten van het landhuis de middeleeuwse voorganger te vinden is. Ten eerste is dat de aanwezigheid van een grachtenstelsel, waarin deels rondom de boomgaard een dubbele gracht aanwezig is. Door de dubbele gracht is een smal voorterrein en een groot hoofdterrein onderscheiden. Op de kadastrale minuut uit 1832 is een

deel van deze dubbele gracht te zien.

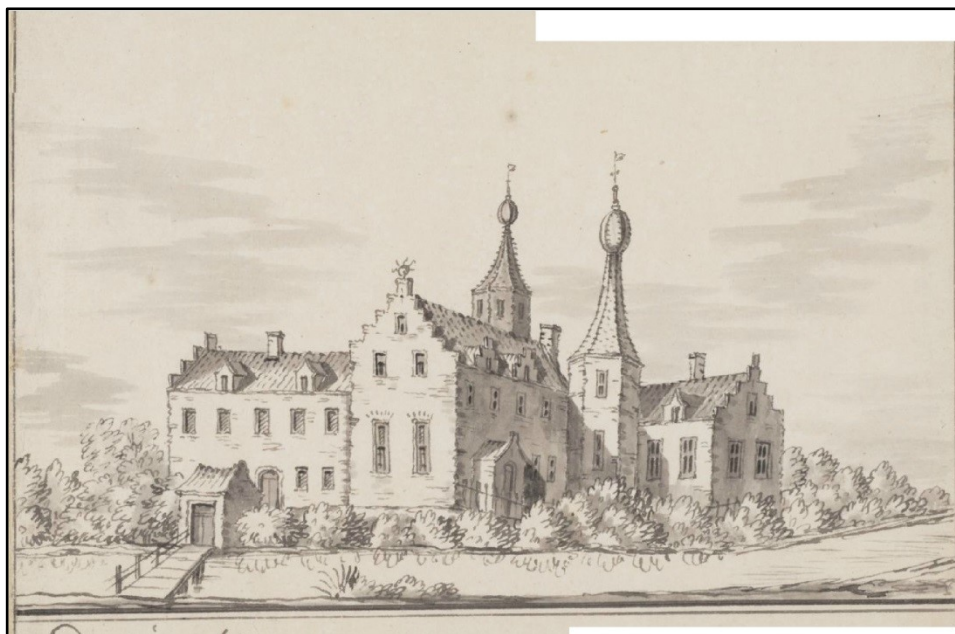
"De Oude Aller" van Jacobus Stellingwerf

Er is een prent overgeleverd van Jacobus Stellingwerf.

Stellingwerf tekende in opdracht honderden kastelen, buitens en huizen. Dit vaak naar aanleiding van summiere aantekeningen of schetsen. Bovenstaande tekening suggereert een assemblage van zalen die met elkaar verbonden zijn door zeskantige torens. Voorlans ligt een gracht, waarover een houten bruggetje toegang biedt tot het kasteelterrein. De tekening toont een groot bouwvolume.

een mogelijke locatie van een ander bouwwerk. Wanneer de prent van Stellingwerf enigszins waarheidsgetrouw is, kan voorzichtig gesteld worden dat het kasteel niet hier gestaan heeft.

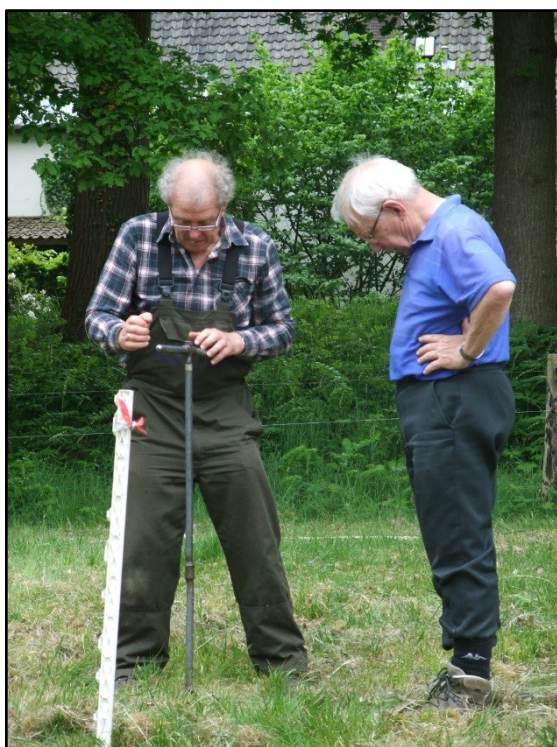
Het oude kasteel wordt haast uit de grond gekeken!

verdacht. De andere groep is begonnen met prikken in de noordoosthoek van het grote perceel. Met de prikstokken was er geen doorkomen aan. De bodem was te droog. Er moest dus geboord worden. Dat is gebeurd met een gutsboor (3 cm) en een paar Edelmanboren (7 cm). Een vak van 20 bij 20 meter is systematisch uitgeboord. In veel boringen werd baksteenpuin aangetroffen en in een paar boringen moest men vanwege baksteen de boring stoppen.

Conclusie velddag 1: in de noordoosthoek van het terrein bevindt zich baksteenpuin in de grond. De ophogingslaag bevat spikkels baksteen, maar circa 1 meter beneden maaiveld bevindt zich geregeld een dikkere laag mortel en grotere stukken baksteen.

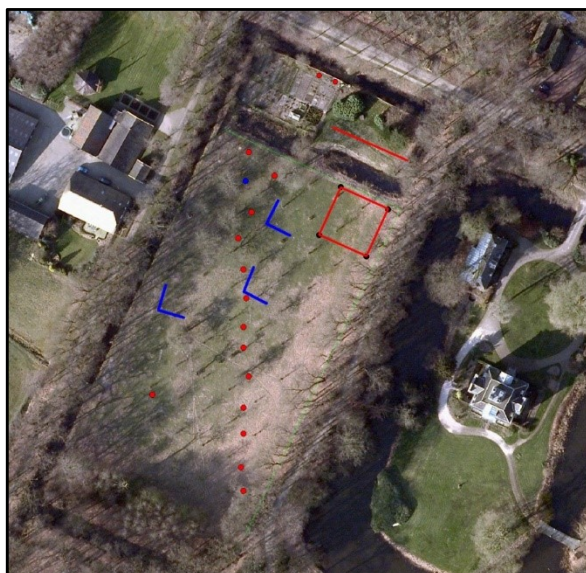
Luchtfoto van het onderzoeksgebied met daarop de verschillende boorlocaties aangegeven. Binnen het rood omliggende vierkant is de concentratie baksteen gevonden.

In de noordoosthoek van de boomgaard is in de bodem veel baksteen en mortel aanwezig. Het ligt voor de hand te vermoeden dat hier in het verleden een bouwwerk heeft gestaan. De aard en omvang van het bouwwerk is niet vastgesteld. Met het uitgevoerde booronderzoek in de boomgaard zijn verder geen aanwijzingen aangetroffen voor
